Onderzoek naar de technische oorzaken van het gedeeltelijk bezwijken van de dakconstructie van het AFAS Stadion te Alkmaar

Klant: A.Z. Vastgoed B.V.

Referentie: BG8798IBRP2003271433

Datum: 2 april 2020

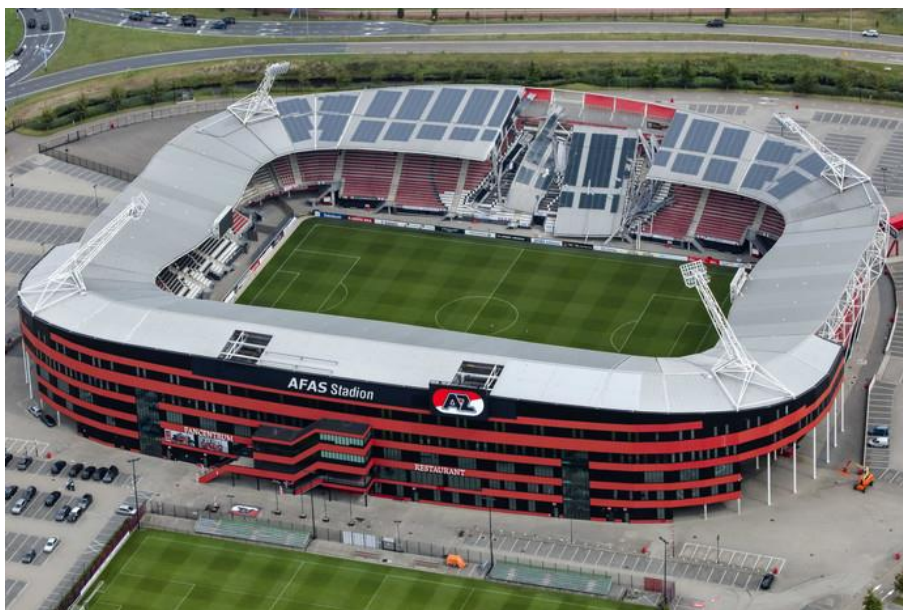
Op zaterdag 10 augustus 2019 is een gedeelte van de dakconstructie van het AFAS Stadion ingestort. Figuur 1-1 geeft het stadion en het ingestorte deel weer. De instorting heeft plaatsgevonden op de Molenaartribune (bouwdeel C) rond de middellijn van het veld. De vakwerkliggers op de stramienlijnen 38 tot en met 41 zijn bezweken, waardoor de dakconstructie tussen de stramienlijnen 37 en 42 is ingestort.

Figuur 1-1 Foto AFAS Stadion met gedeeltelijk ingestorte dakconstructie [1]

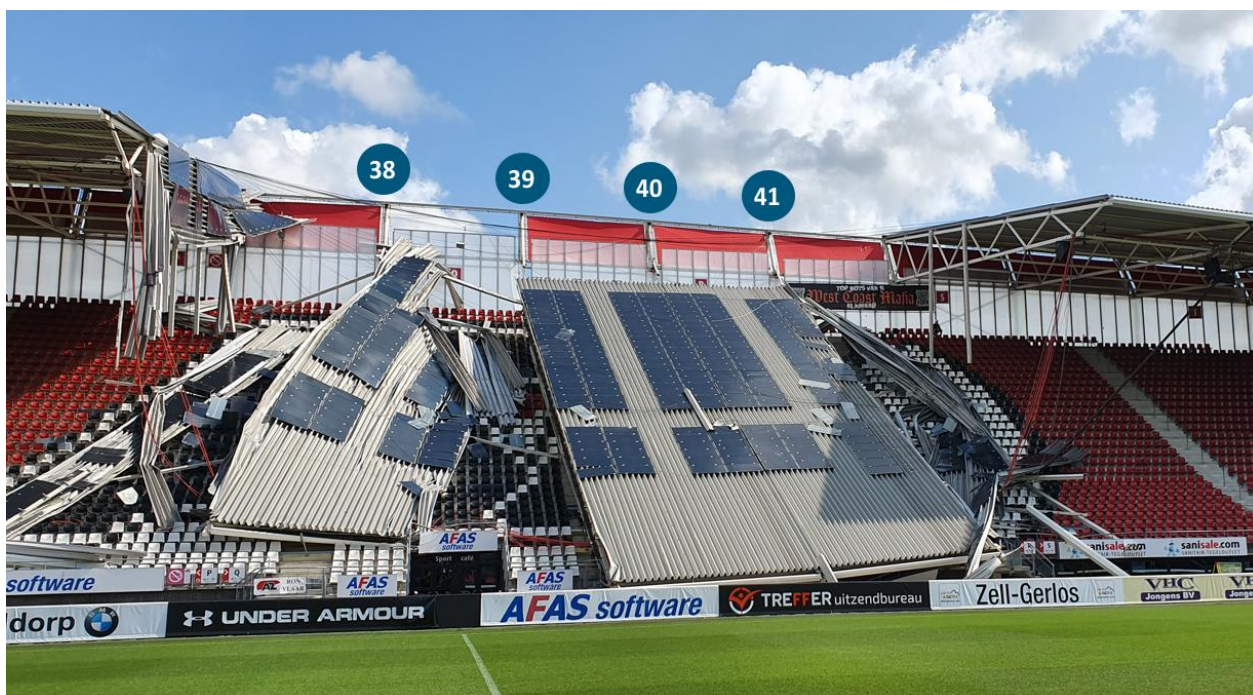
Figuur 2-7 Schade na de instorting inclusief de nummers van stramienlijnen

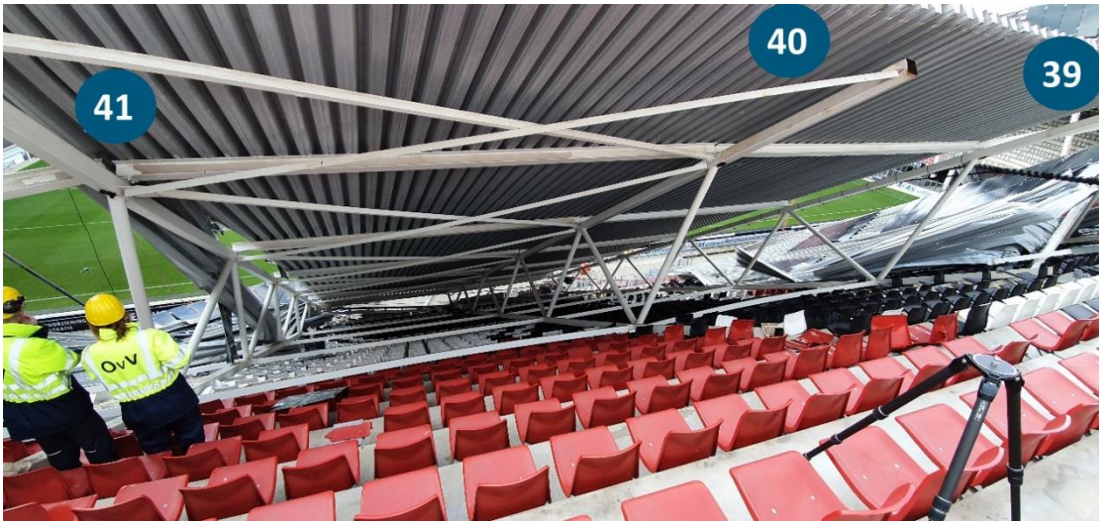
Wat opvalt aan de schade na de instorting is dat de dakconstructie tussen de vakwerkliggers 39 en 41 vrijwel intact is. Dit wordt bevestigd door Figuur 2-8, welke vanaf de bovenzijde van de tribune is genomen. Vakwerkligger 38 daarentegen is wel zwaar vervormd, zo is de uit-het-vlak vervorming van de ligger duidelijk zichtbaar in Figuur 2-9. Daarnaast is in Figuur 2-7 te zien dat een aantal gordingen aan de niet-bezweken liggers 37 en 42 hangen, deze zijn wel los gekomen van liggers 38 en 41.

Figuur 2-8 Vakwerkliggers 39 t/m 41 gezien vanaf de bovenzijde van de tribune

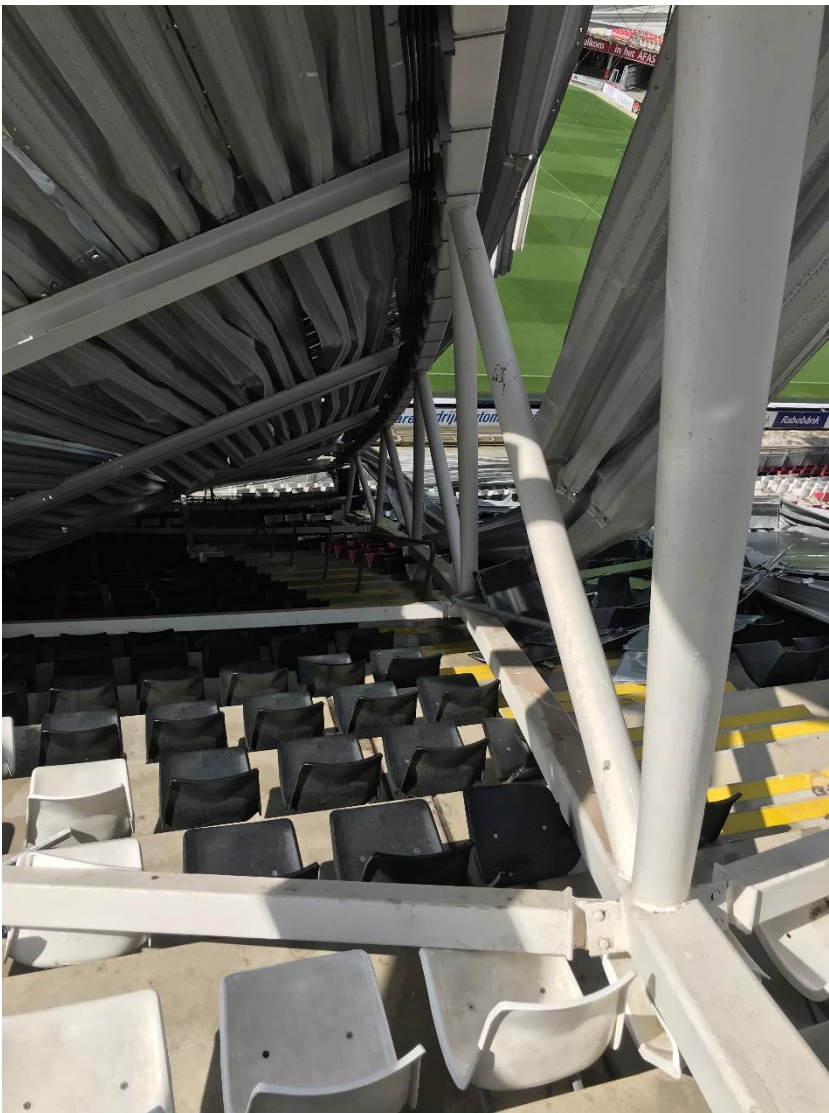
Figuur 2-9 Vervorming uit het vlak van vakwerkligger 38

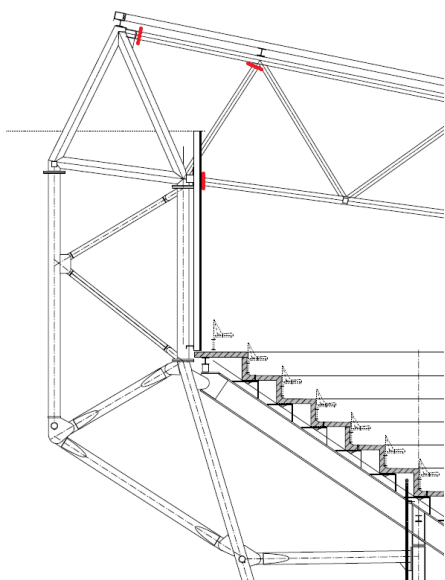
Bij alle vier de ingestorte vakwerkliggers zijn op dezelfde posities breukvlakken aangetroffen. Breukvlakken zijn aangetroffen bij de aansluiting van de boven- en onderregels op de kopplaten en bij de aansluiting van bepaalde diagonalen op de bovenregels. De breukvlakken zijn in rood aangegeven in Figuur 2-10. Figuur 2-11 toont een foto met de aansluiting van de boven- en onderregel op de kopplaten bij de niet-ingestorte vakwerkligger 36. Figuur 2-12 t/m Figuur 2-15 tonen de breukvlakken die zijn vastgesteld bij de visuele inspectie.

Figuur 2-10 Positie van breukvlakken in de vakwerkliggers

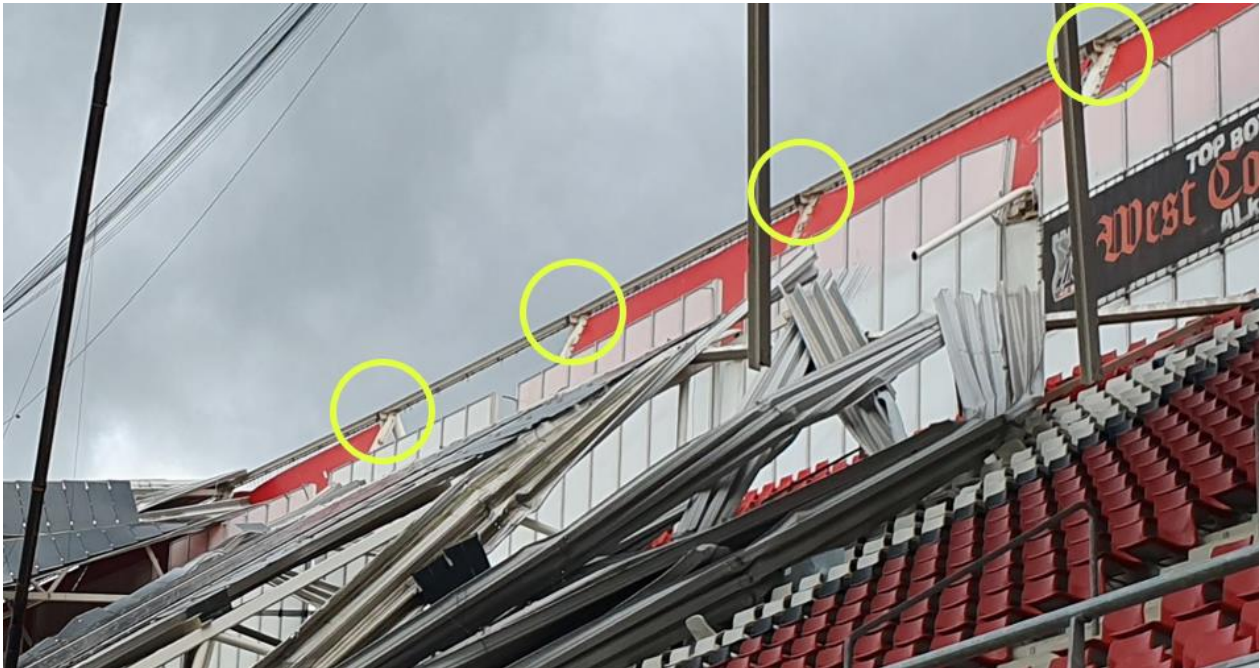
Figuur 2-12 Breukvlakken in de vakwerkliggers bij aansluiting van de bovenregels op de kopplaten

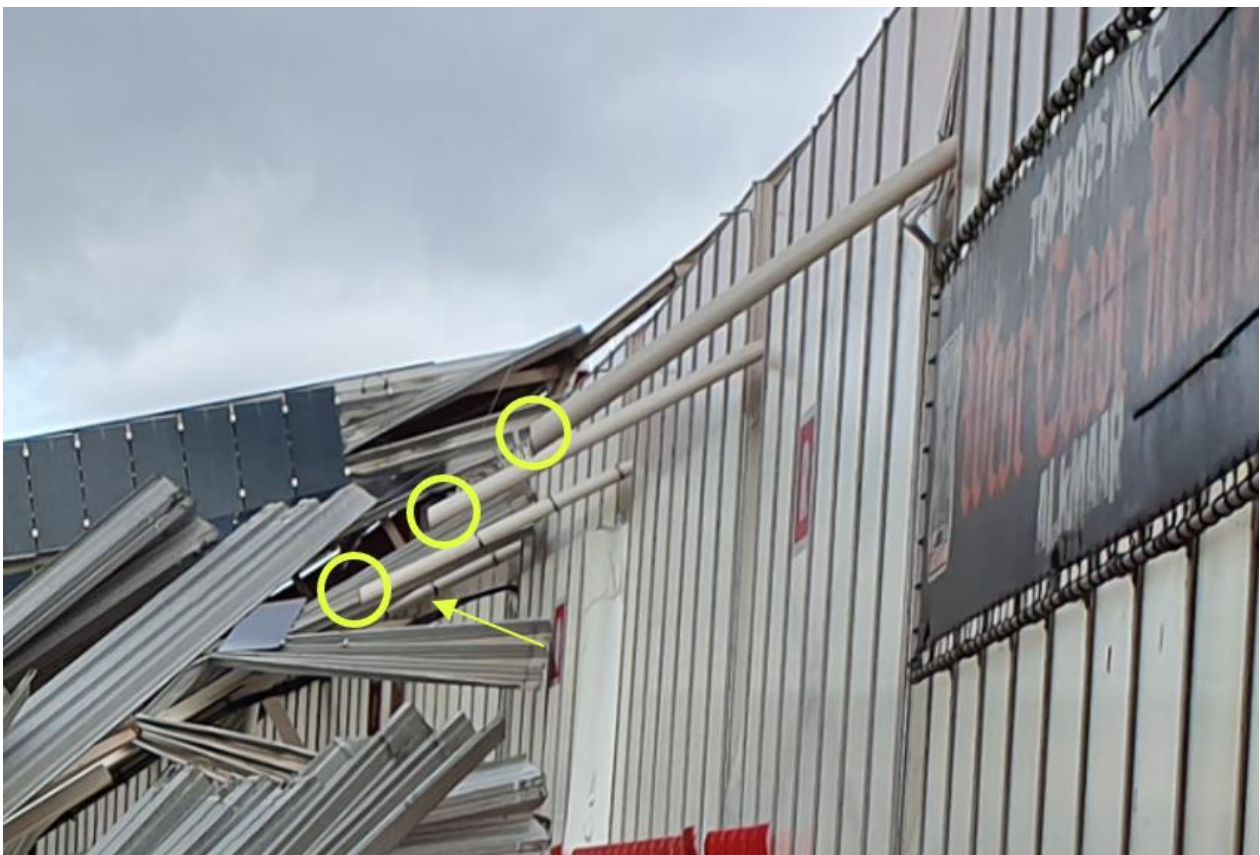
Figuur 2-13 Breukvlakken bij de aansluiting van diagonalen op de bovenregels (de diagonalen zijn bij de instorting naar beneden gebogen)

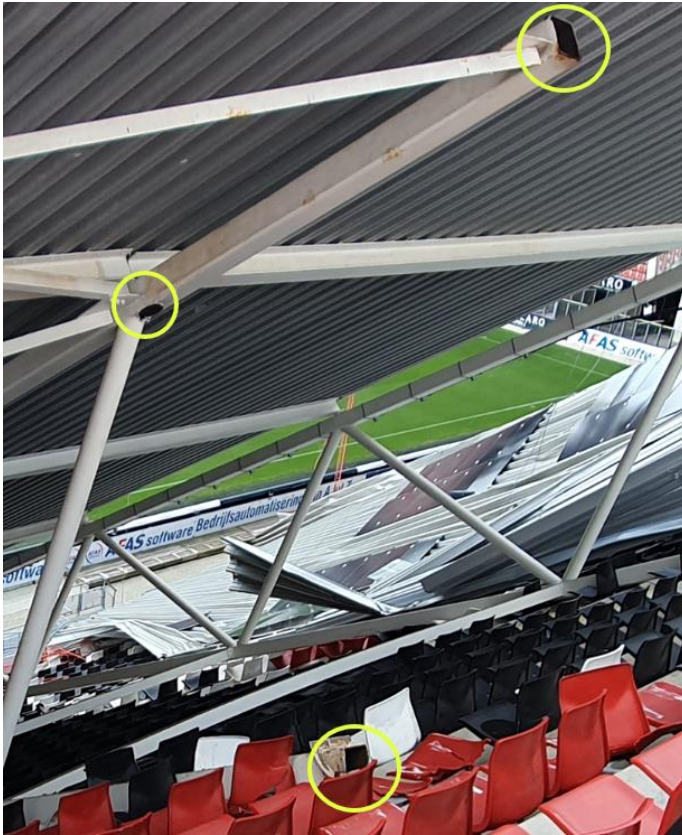
Figuur 2-14 Breukvlakken bij de aansluiting van de boven- en onderregel op de kopplaten, en bij de aansluiting van een diagonaal op de bovenregel (vakwerkligger 40)

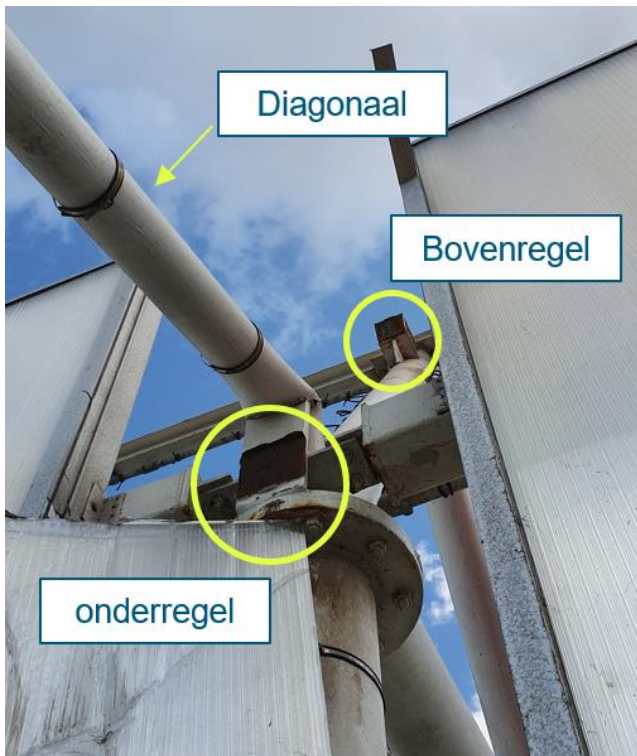
Figuur 2-15 Breukvlakken bij de aansluiting van de boven- en onderregel op de kopplaten bij vakwerkligger 39

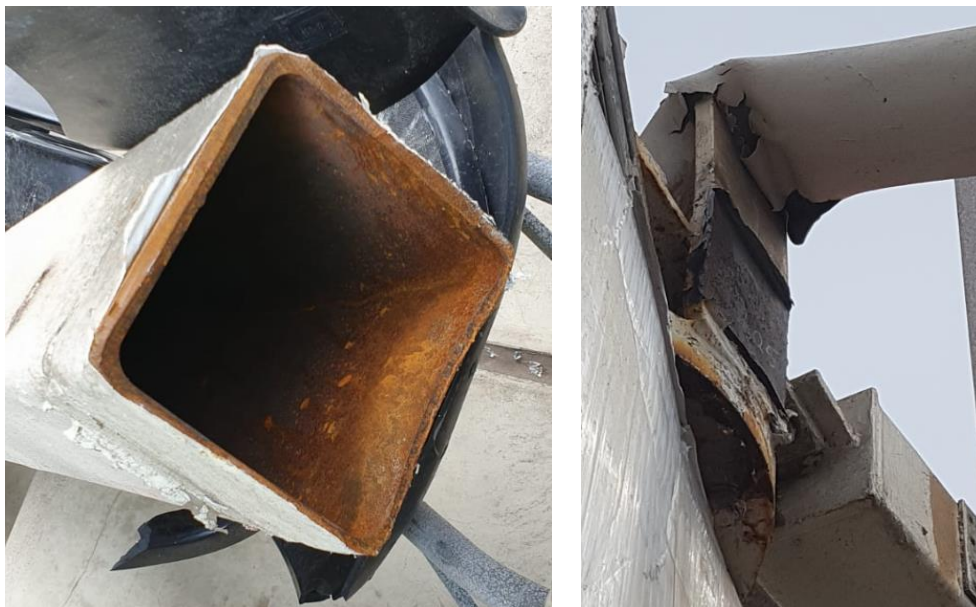
Bij de visuele inspecties is op de bezweken delen corrosie aangetroffen. De binnenzijden van de kokers zijn niet beschermd tegen corrosie, zie Figuur 2-16. De kokers hebben enkele dagen in de buitenlucht gelegen vóór het maken van de foto's getoond in Figuur 2-16. Hierdoor is aan de binnenzijde van de kokers een uniforme laag corrosie ontstaan.

Figuur 2-16 Links: corrosie aan de binnenzijde van de onderregel van vakwerkligger 39, rechts: corrosie bij de kopplaat van de onderregel van vakwerkligger 41.

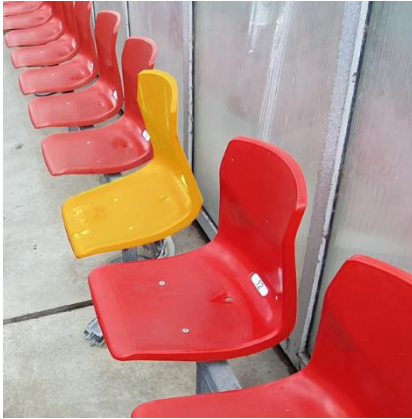
Figuur 2-18 Lichte schade aan stoelen

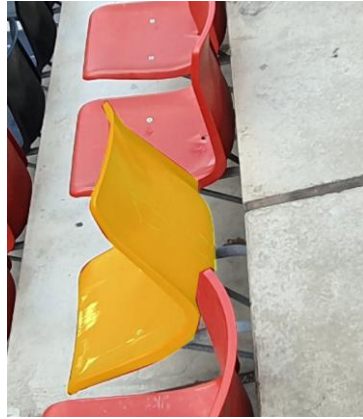
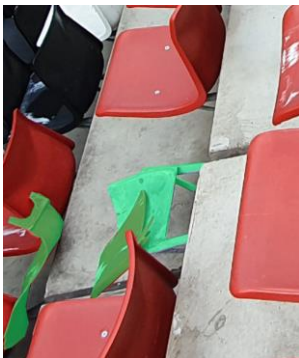
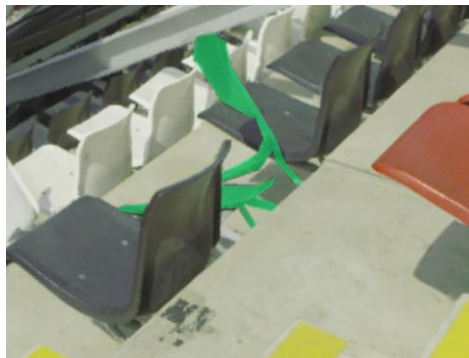
Figuur 2-19 Zware schade aan stoelen

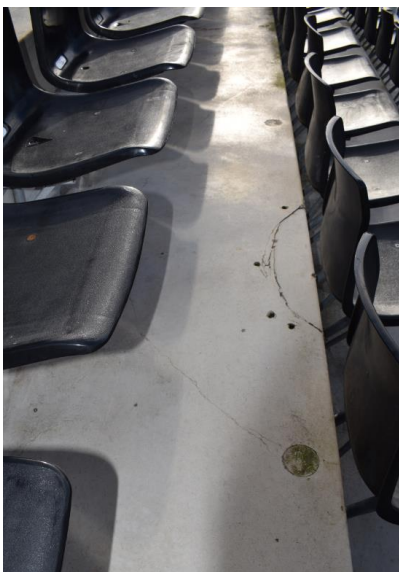
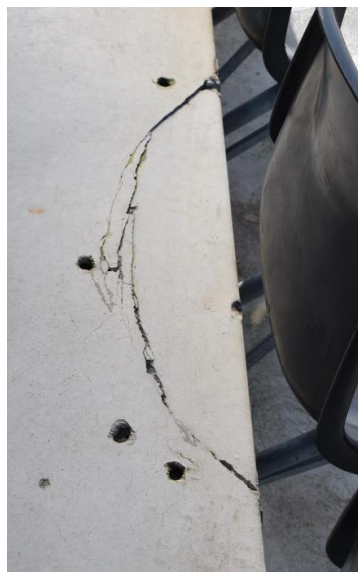
Figuur 2-20 Dubbele boogvormige scheur in de tribune

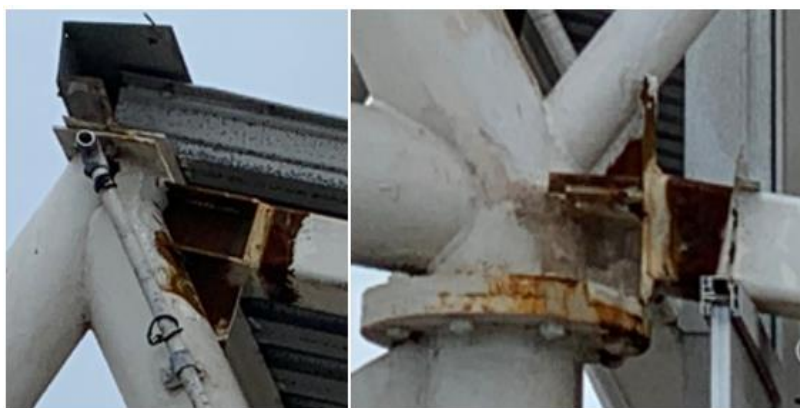
Figuur 4-13 Vakwerkligger 42, links: 42-1 en 42-2, rechts: 42-3 en 42-4. De coating is voor niet-destructief onderzoek gedeeltelijk verwijderd. Dit verklaart de corrosie.

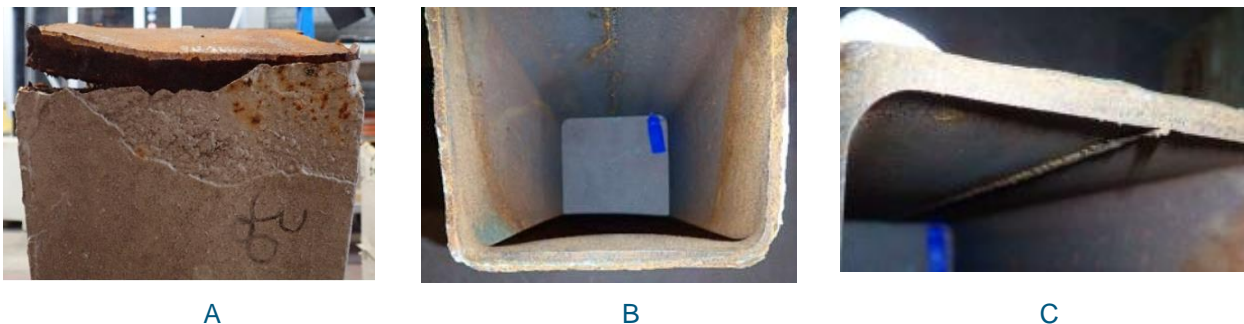
- 1) De bovenregel is volledig van de kopplaat losgescheurd. De kopplaat is vervormd en is op één of meerdere hoeken ook van het bovenknooppunt losgescheurd, zie Figuur 4-16 A.
- 2) De onderregel is volledig van de kopplaat losgescheurd. De koker is gestuikt aan de onderzijde, zie Figuur 4-16B. Aan de bovenzijde is de koker verbogen, zie Figuur 4-16C. De bovenzijde van 40-4 is nauwelijks verbogen.

Figuur 4-16 Foto's van A) verbinding kopplaat bovenknooppunt, B) onderzijde koker onderregel en C) bovenzijde koker onderregel

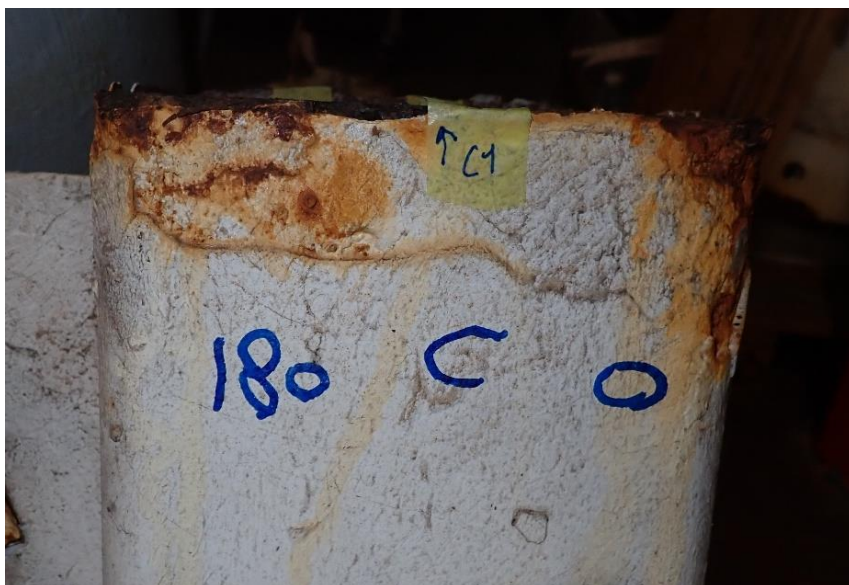
- 1) De coating bestaat uit 2 of soms 3 lagen met een totale dikte die meestal groter is dan 1 mm (min. 0,5 mm).
- 2) De staat van de coating is plaatselijk slecht. Onder de coating is plaatselijk corrosie zichtbaar. De coating is plaatselijk verdwenen of vertoont scheuren. Op sommige plekken is de coating al langere tijd afwezig en is er sprake van putcorrosie. Op diverse locaties is de verdwenen coating overschilderd. Dit was ook het geval bij de verbinding 40-1/2 zijde C, zie Figuur 4-18. Veelal komt opnieuw corrosieproduct door de coating.

Figuur 4-18 overschilderde corrosie bij verbinding 40-1/2 zijde C waar opnieuw corrosieproduct doorheen komt.

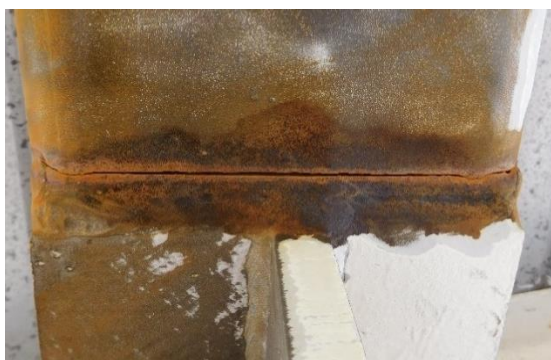
- 1) Bij geen enkele vakwerkligger alle lassen voldoen aan de acceptatiecriteria van kwaliteitsniveau B van NEN-EN-ISO 5817:2014.
- 2) Bij slechts 6 van de 31 onderzochte vakwerkliggers voldoen de lassen bij verbinding 1/2 óf verbinding 3/4 aan de acceptatiecriteria.
- 3) Bij verbinding 1/2 hebben 28 van de 31 vakwerkliggers tekortkomingen die bij de productie zijn ontstaan, ervan uitgaande dat scheuren niet bij de productie zijn ontstaan. Bij verbinding 3/4 hebben 27 van de 31 vakwerkliggers tekortkomingen die bij de productie zijn ontstaan.
- 4) Bij verbinding 1/2 bevatten 6 van de 31 vakwerkliggers scheuren, zie bijvoorbeeld Figuur 4-19. Bij verbinding 3/4 bevatten 2 van de 31 vakwerkliggers scheuren.

Figuur 4-19 Scheur in las 43 – 1/2 – C

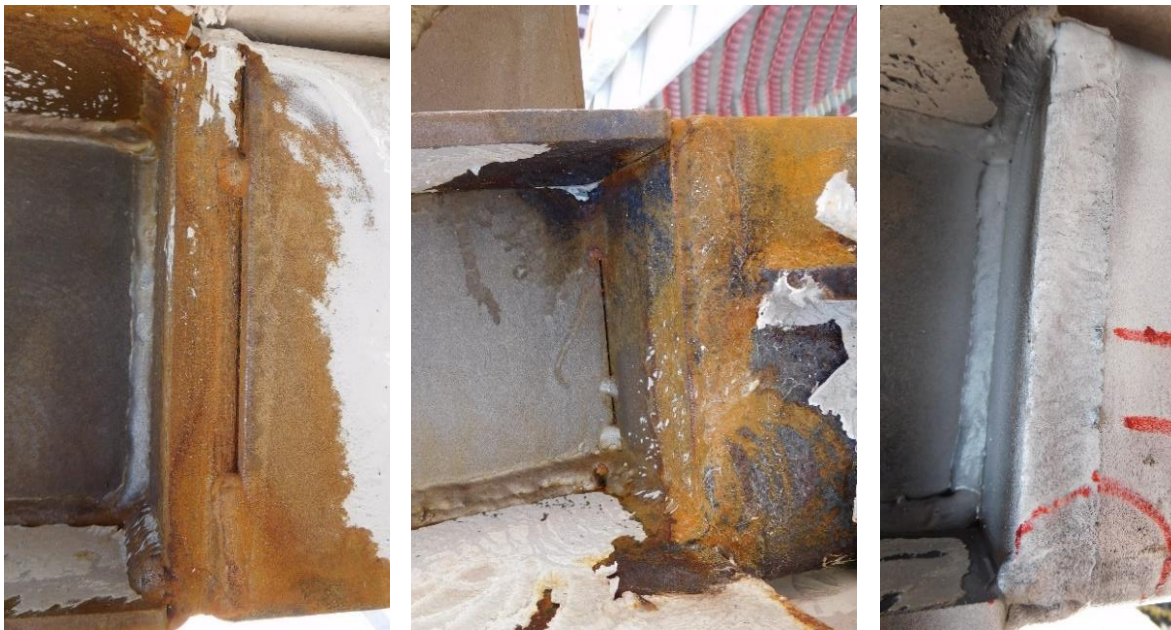
Figuur 4-20 Van links naar rechts: Het ontbreken van lassen bij respectievelijk vakwerkliggers 46, 47 en 50.

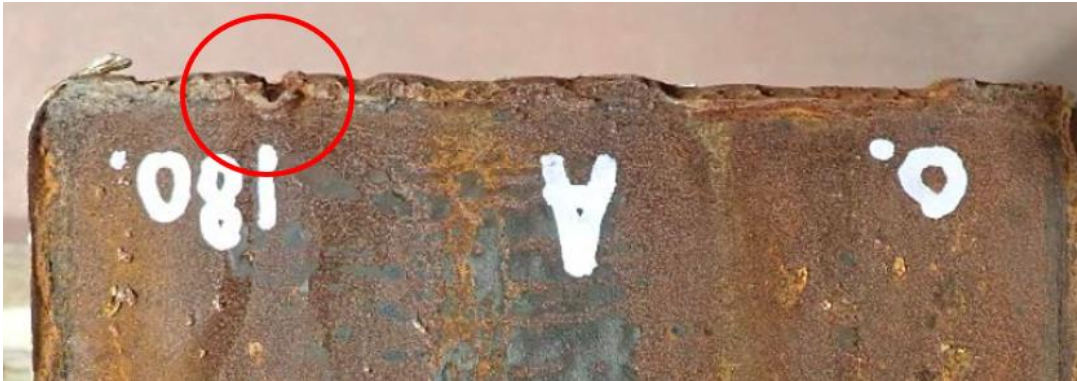
Figuur 4-26 Putcorrosie koplaat bovenverbinding vakwerkligger 40, las A. Foto van INTRON.

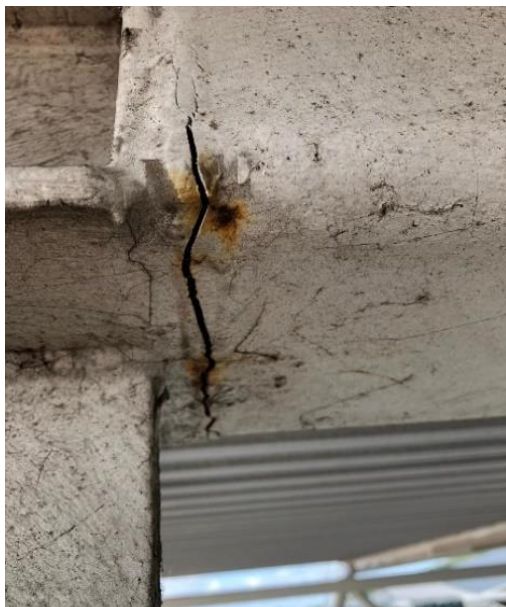
Figuur 4-31 Scheur in de onderzijde van de bovenverbinding van vakwerkligger 43 die vermoedelijk vergelijkbaar is met de aanwezige scheur in vakwerkligger 40 voor de instorting.
