Onderzoek naar de technische oorzaken van het gedeeltelijk bezwijken van de dakconstructie van het AFAS Stadion te Alkmaar

Klant: A.Z. Vastgoed B.V.

Referentie: BG8798IBRP2003271433

Datum: 2 april 2020

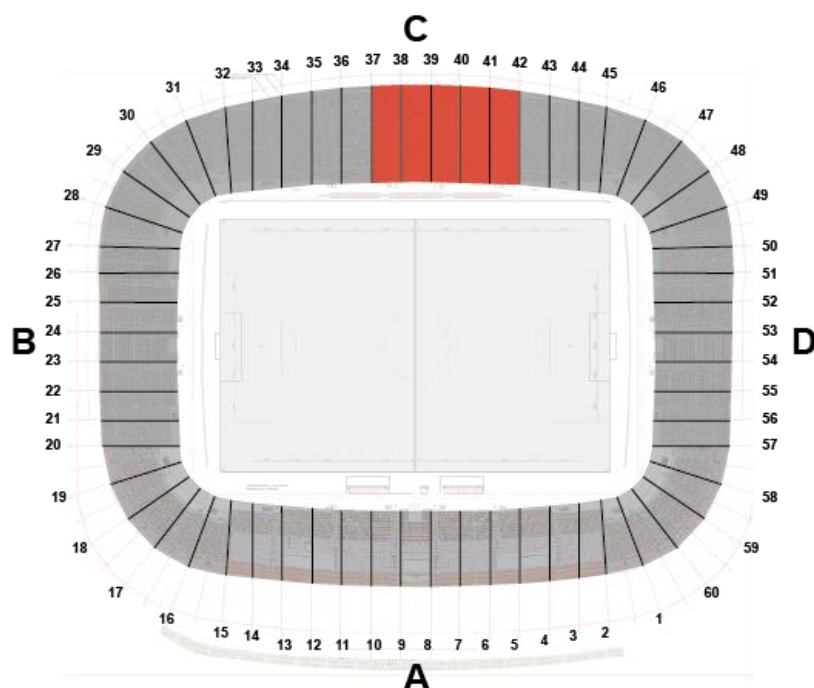
De instorting heeft plaatsgevonden op de Molenaartribune (bouwdeel C). De vakwerkliggers op de stramienen 38 tot en met 41 zijn hierbij naar beneden gekomen. Het bezweken deel van het dak is in rood weergegeven in Figuur 2-2.

Figuur 2-2 Bouwdelen, stramienlijnen en het ingestorte deel van de dakconstructie rood gearceerd

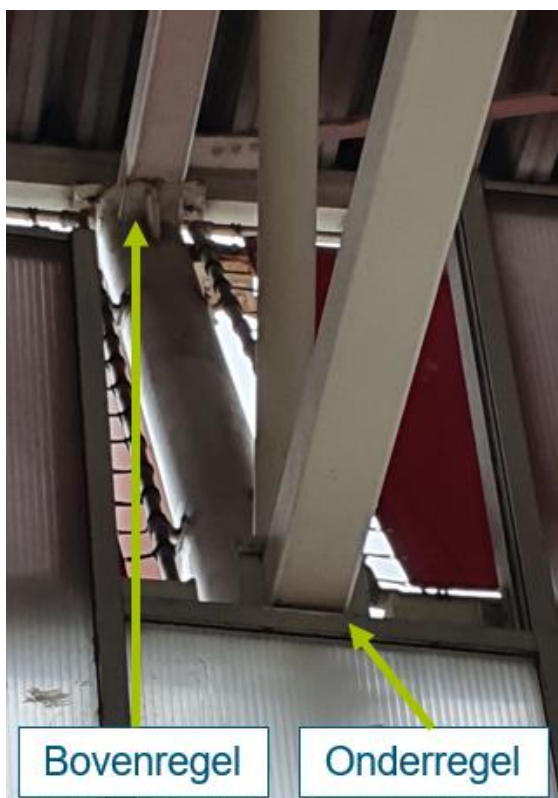
Figuur 2-11 Detailfoto van aansluiting van boven- en onderregel op kopplaten bij vakwerkligger 36

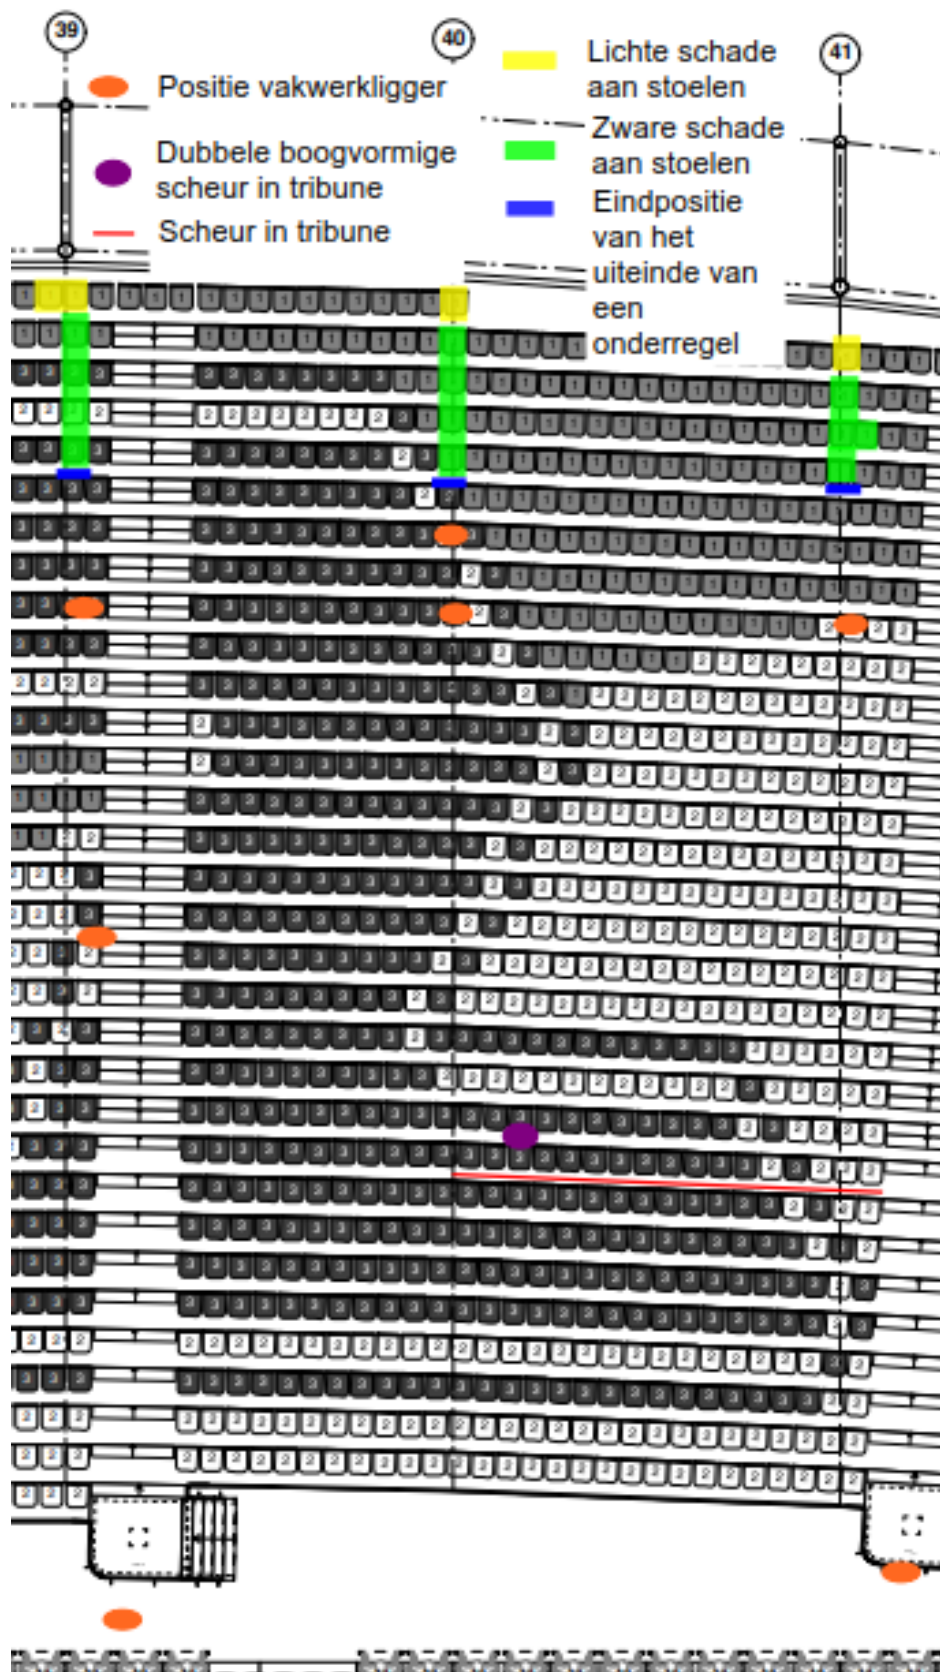
Opvallend aan Figuur 2-17 is dat de uiteindelijke posities van de vakwerkliggers (oranje ovalen) niet op de stramienlijnen liggen (zwarte stippellijnen). Dit laat zien dat de vakwerkliggers 39 t/m 41 zijn geroteerd tijdens het naar beneden glijden over de tribune.

Figuur 2-17 Overzicht van de schade aan de tribune en de posities waar de vakwerkkliggers 39 t/m 41 zich op de tribune bevonden na de instorting.

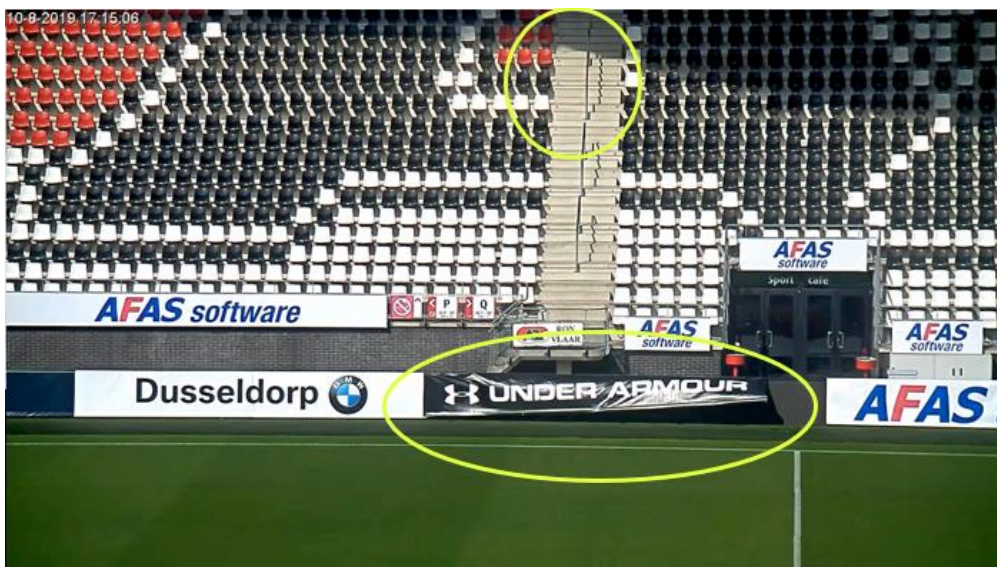
Figuur 4-5 laat zien dat de schaduw van het dakvlak nu schuin over de tribune zichtbaar is met een knik links van het vakwerkspant 38. Het spandoek beweegt verder omhoog. Bij de visuele inspectie is vastgesteld dat er in de onderzijde van het spandoek een buis ter verzwaring is opgenomen.

Figuur 4-5 Verplaatsing schaduwgrens met een knik links van vakwerkligger 38 en verder bewegen spandoek (Tijd: 17:15:06)

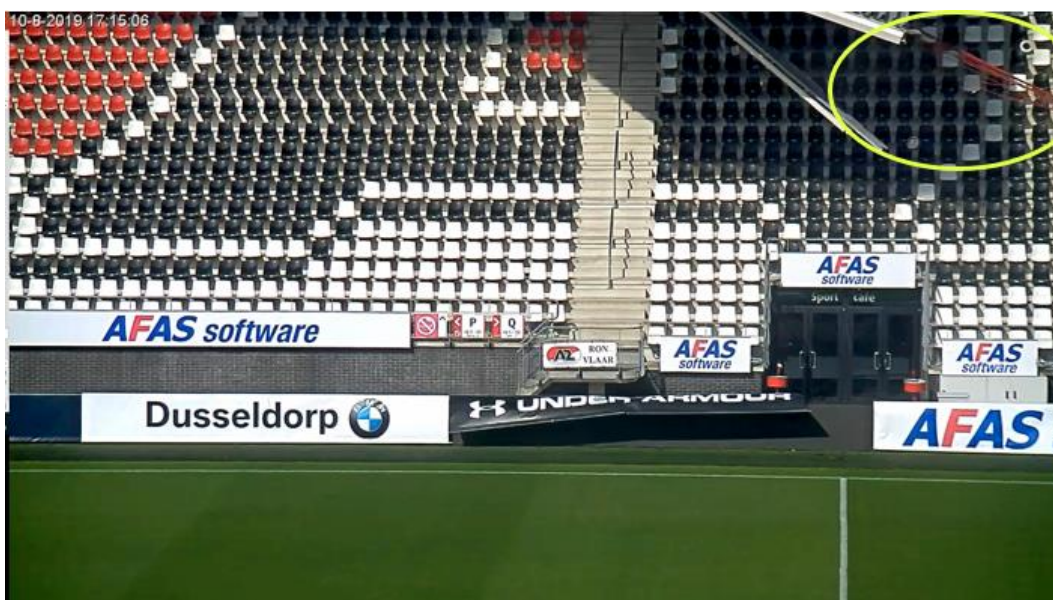
In Figuur 4-6 komt voor het eerst de instortende dakconstructie in beeld. Hierbij valt op dat de kabels, die gemonteerd zijn aan het uiteinde van het dak tussen vakwerkliggers 38 en 39, naar rechtsonder strakgespannen staan. Verder is in Figuur 4-6 te zien dat de schaduw wegvalt aan de rechterkant van het beeld. Dit betekent dat er een opening in het dak ontstaat.

Figuur 4-6 Kabels tussen vakwerkliggers 38 en 39 staan strakgespannen richting rechtsonder (Tijd: 17:15:06)

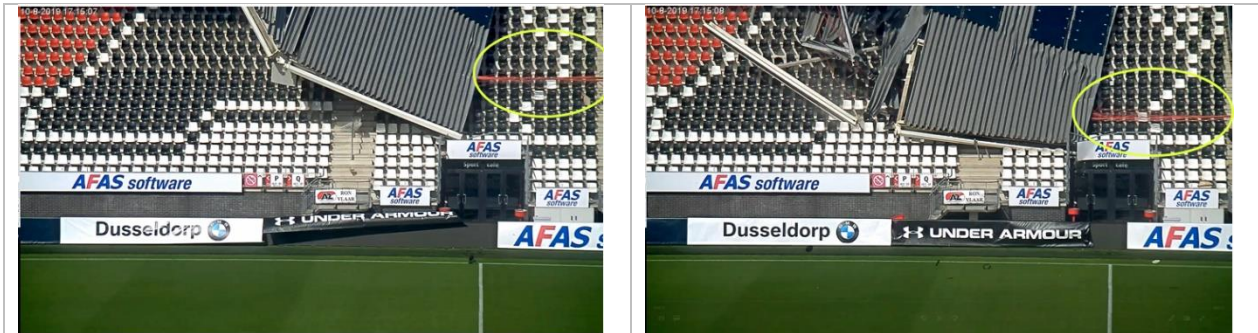
In Figuur 4-7 is te zien dat de kabels gespannen blijven en dat de richting van de kabels verandert naar horizontaal. Uit de visuele inspectie is gebleken dat vakwerkligger 39 zich niet onder het dakvlak bevindt dat nu in beeld is en dat de gordingen en koppelstaven van dit dakvlak grotendeels bij de aansluiting met vakwerkligger 39 zijn afgebroken. Het feit dat de kabels eerst naar rechtsonder strakgespannen staan geeft aan dat vakwerkligger 39 eerder beneden is dan vakwerkligger 38. Hieruit wordt geconcludeerd dat vakwerkligger 38 niet het startpunt van de instorting kan zijn.

Figuur 4-7 Kabels blijven strakgespannen maar richting verandert naar horizontaal (Tijd links: 17:15:07, Tijd rechts: 17:15:08)

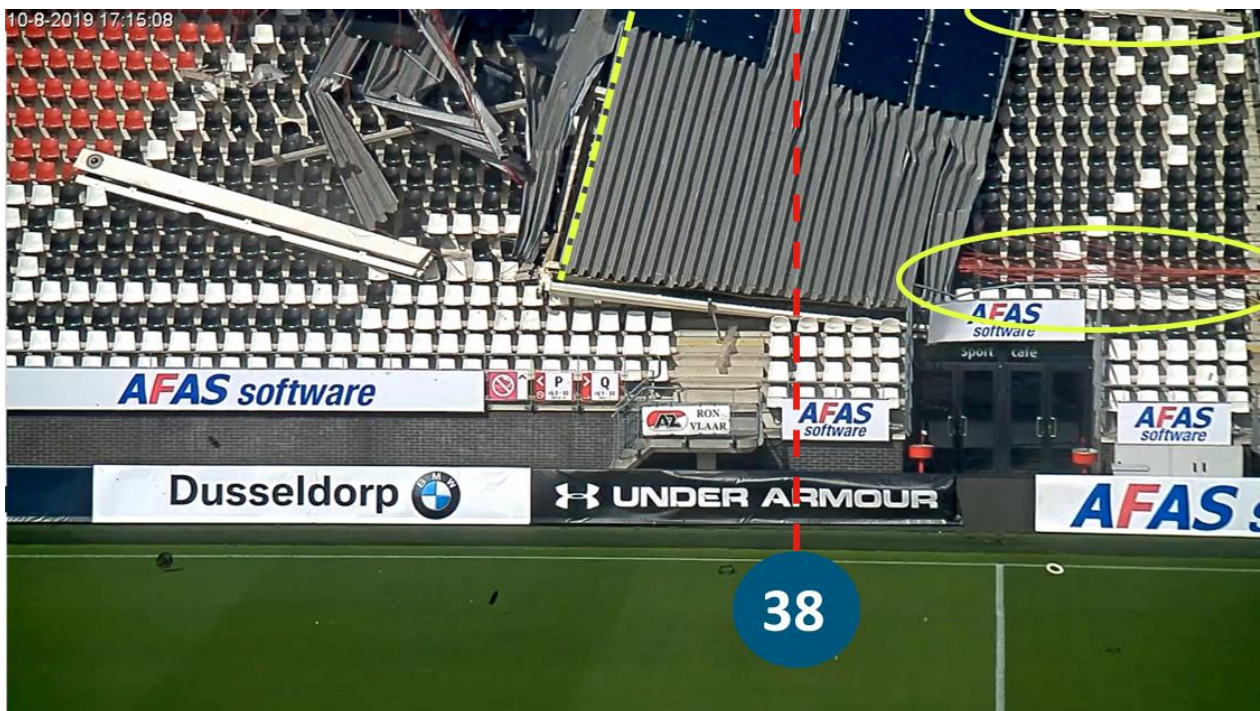
Figuur 4-8 laat zien dat vakwerkligger 38 links van stramienlijn 38 tot stilstand komt. De stramienlijn is weergegeven met een rode stippellijn, en de positie van vakwerkligger 38 met een gele stippellijn. Figuur 4-8 en Figuur 4-9 laten zien dat vakwerkligger 39 buiten beeld verder schuift ten opzichte van het getoonde dakvlak. Dit is te zien aan een koppelstaaf die in beeld komt en aan de kabels die verschuiven.

Figuur 4-8 positie van vakwerkligger 38 ten opzichte van stramien lijn, kabels en koppelstaaf liggen min of meer horizontaal op de tribune (Tijd: 17:15:08)

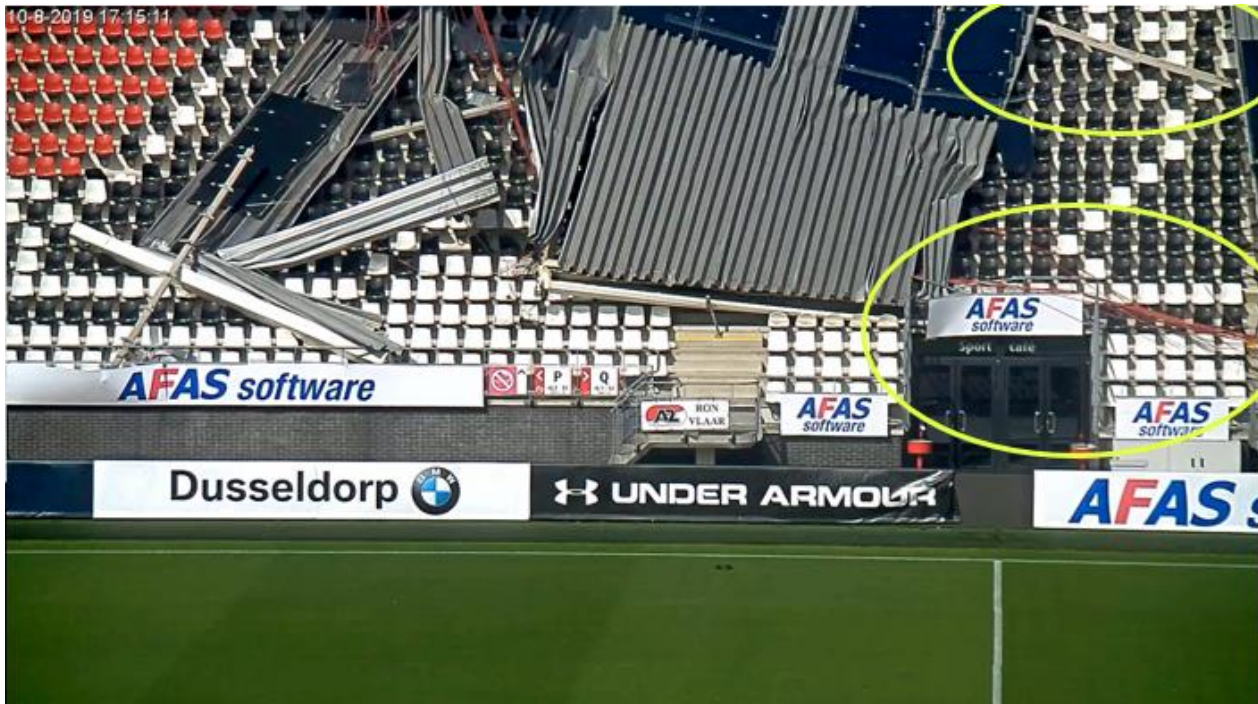
Figuur 4-9 Kabels en koppelstaaf liggen schuin op de tribune en dakvlak van vakwerkligger 39 verschijnt in beeld (Tijd: 17:15:11)

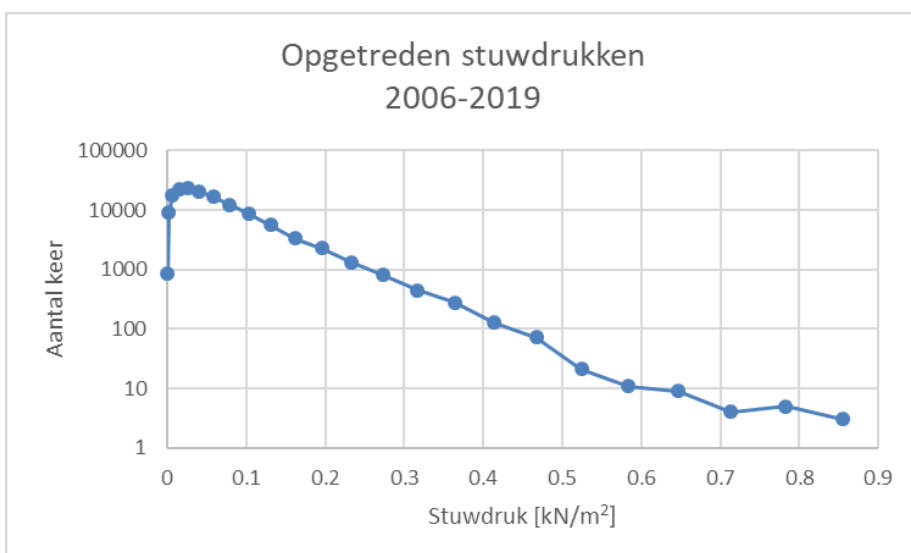
Figuur 4-10 laat zien dat gedurende de levensduur van het AFAS Stadion veelvuldiger een grotere extreme stuwdruk is opgetreden dan op de dag van de instorting. Elk punt in deze figuur heeft betrekking op een uurgemiddelde windsnelheidsinterval van 1 m/s. In totaal zijn er 24 intervallen (van 0-1 m/s tot 23-24 m/s).

Figuur 4-10 Extreme stuwdrukken op basis van uurgemiddelde windsnelheden in de periode 2006 – 2019 volgens NEN 6702

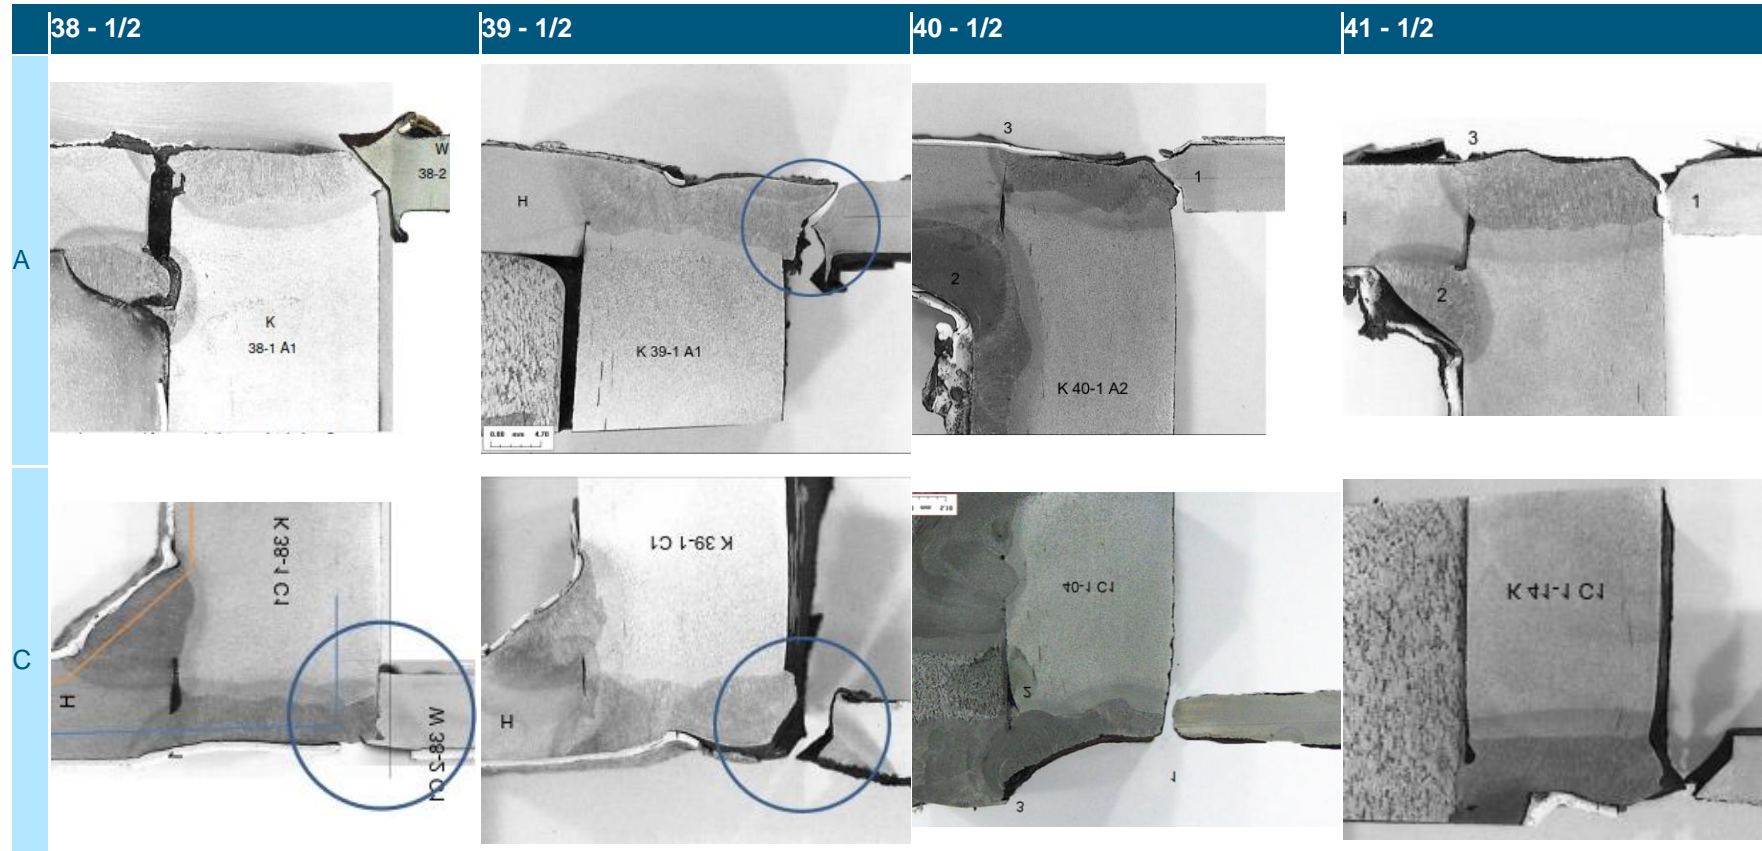
Tabel 11 Fotomontages van macro's van lassen 38 t/m 41 – 1/2 – A en C

Tabel 11 toont fotomontages van macro's van lassen 38 t/m 41 – 1/2 – A en C. Elke foto is samengesteld uit een foto van een regel en een foto van een knooppunt. De werkelijke positie van een regel ten opzichte van een knooppunt kan anders zijn dan in de montage is aangegeven. De montages laten zien dat de bovenregels zijn losgescheurd van de kopplaten. Bij vakwerkligger 38 is op de positie van de macro ook de kopplaat aan de bovenzijde van het bovenknooppunt losgescheurd. De montage van las 40-1/2-C laat zien dat er op deze positie geen las meer aanwezig was en dat de kopplaat en de regel door corrosie zijn aangetast.

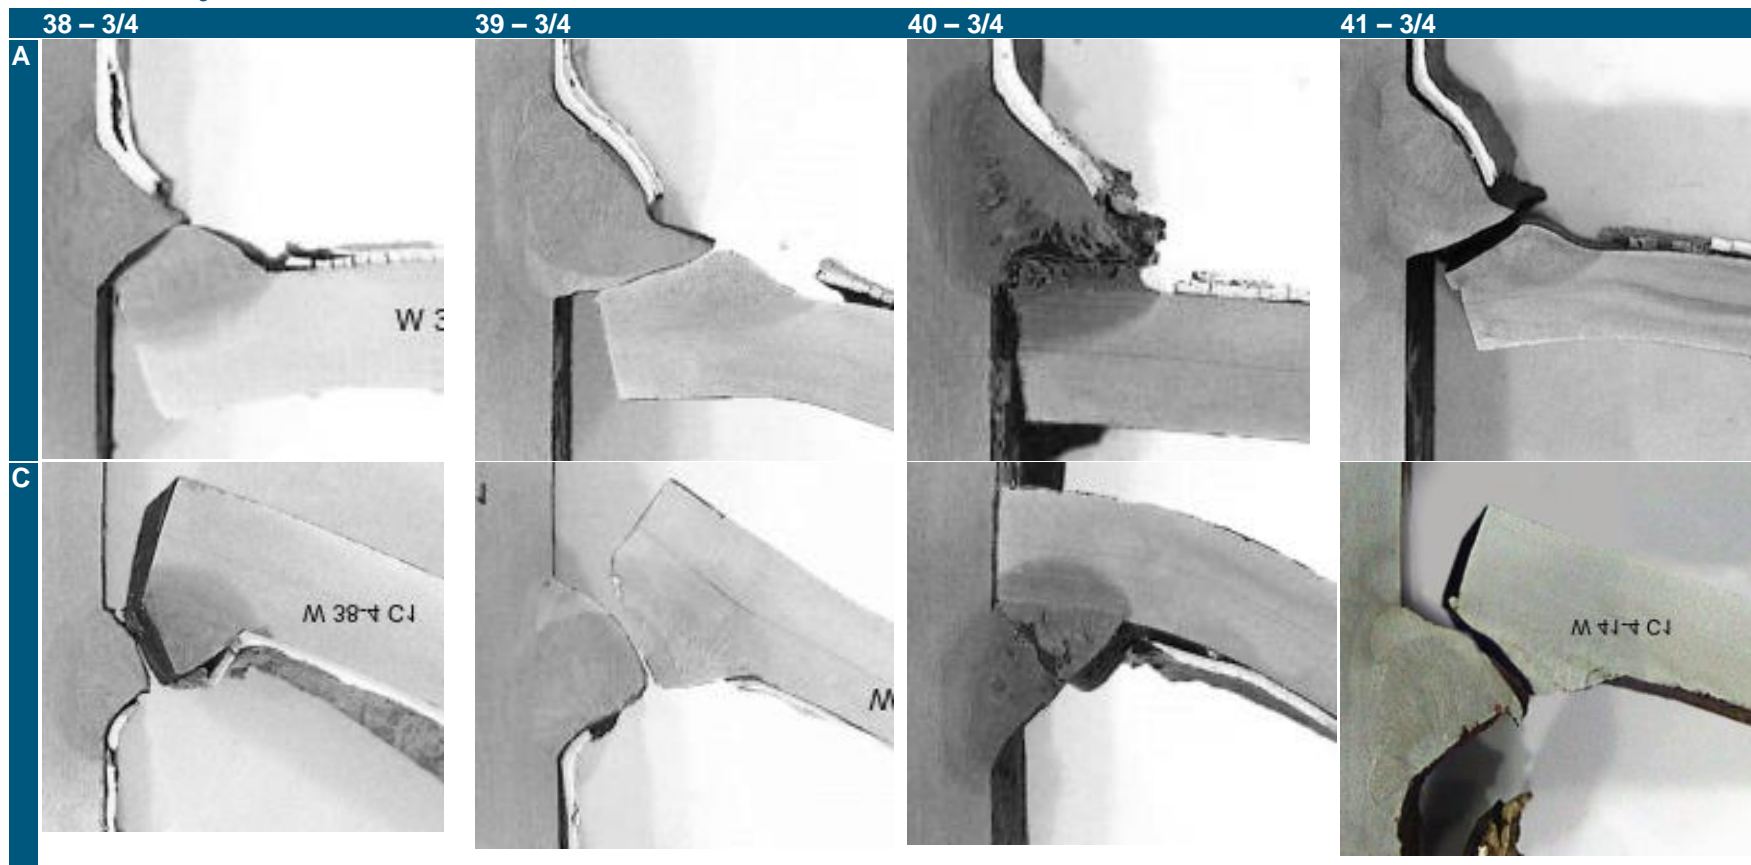
Tabel 12 Fotomontages van macro's van lussen 38 t/m 41 – 3/4 – A en C

Tabel 12 toont fotomontages van macro's van lussen 38 t/m 41 – 3/4 – A en C. De regels zijn verbogen aan de bovenzijden en gestuikt aan de onderzijden. De bovenzijde van 40-4 is nauwelijks verbogen. Lussen 40 - 3/4 - A en C bevatten gasporiën.

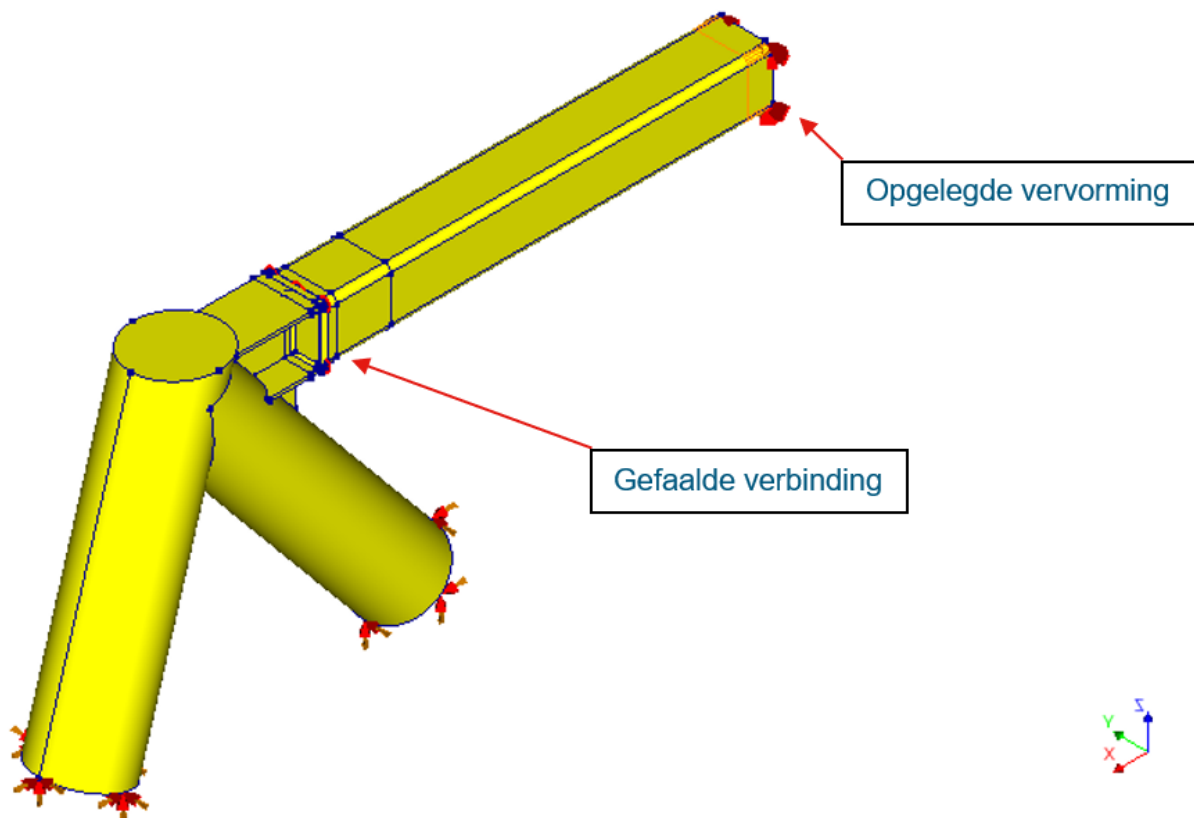
Figuur 4-22 3D model boven verbinding, stramien 40.

De bezweken boven- en onderverbinding zijn in 3D gemodelleerd met kwadratische volume elementen en de buisprofielen zijn gemodelleerd met schaal elementen. Op het uiteinde van het kokerprofiel wordt stapsgewijs een vervorming opgelegd totdat de verbinding bezwijkt. In Figuur 4-22 is het model van de bovenverbinding op stramien 40 weergegeven en in Figuur 4-22 is de mesh nabij de verbinding weergegeven.

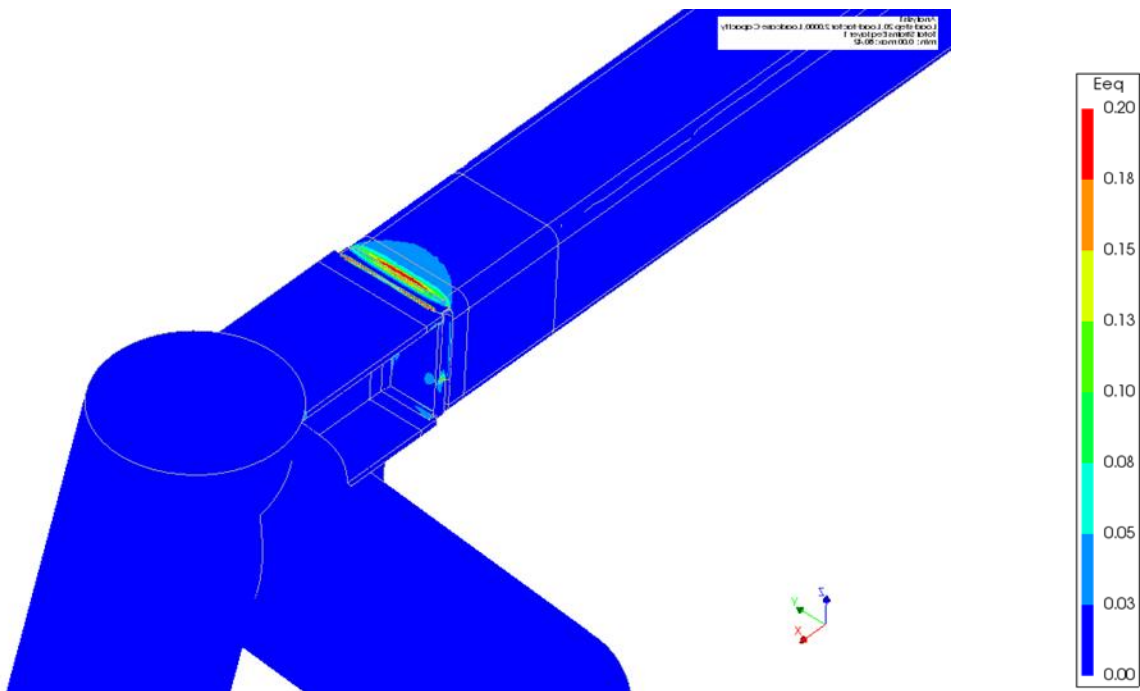
Figuur 4-24 Rekken in de boven verbinding op stramien 40 bij een kracht van ongeveer 900 kN.

De capaciteit van de bovenverbinding van vakwerkligger 40 net voor de instorting bedraagt 900 kN. Door schade aan de lassen aan de onderkant en de zijkant moet alle kracht door de las aan de bovenkant. Dit resulteert in hoge spanningconcentraties in de las waardoor de las gaat vloeien, zie Figuur 4-24. Wanneer de las gaat vloeien heeft de verbinding geen herverdelingscapaciteit meer.

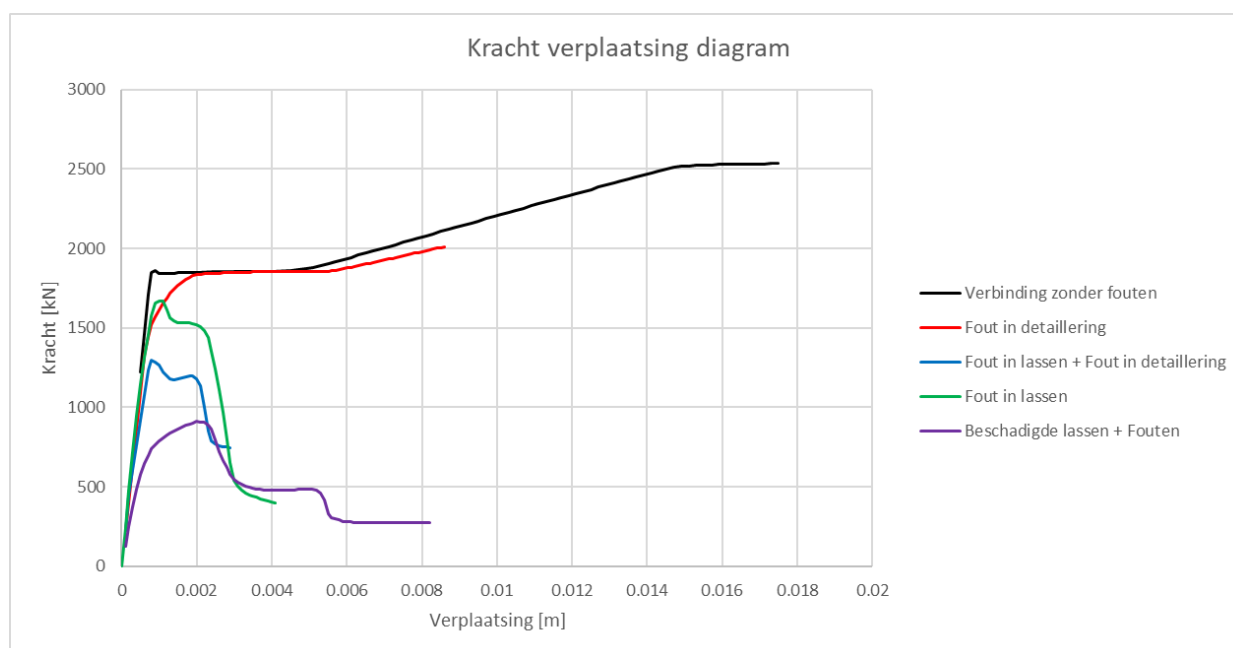
Figuur 4-25 Vergelijking kracht-verplaatsing diagrammen voor modellen met verschillende defecten

- Doordat het detail slecht is ontworpen wordt de capaciteit met ongeveer 17% gereduceerd. (verschil tussen zwarte en rode lijn in grafiek)
- De slecht uitgevoerde lassen reduceren de capaciteit met ongeveer 39%. (verschil tussen zwarte en groene lijn in grafiek)
- De slechte uitvoering van de lassen en de detaillering samen reduceert de capaciteit met ongeveer 52%. (verschil tussen zwarte en blauwe lijn in grafiek)
- Schade aan de constructie tijdens de levensduur heeft de capaciteit met 31% gereduceerd. (verschil tussen blauwe en paarse lijn in grafiek)
- Bovenstaande defecten samen resulteren in een reductie van de capaciteit van 67%. (verschil tussen zwarte en paarse lijn in grafiek)

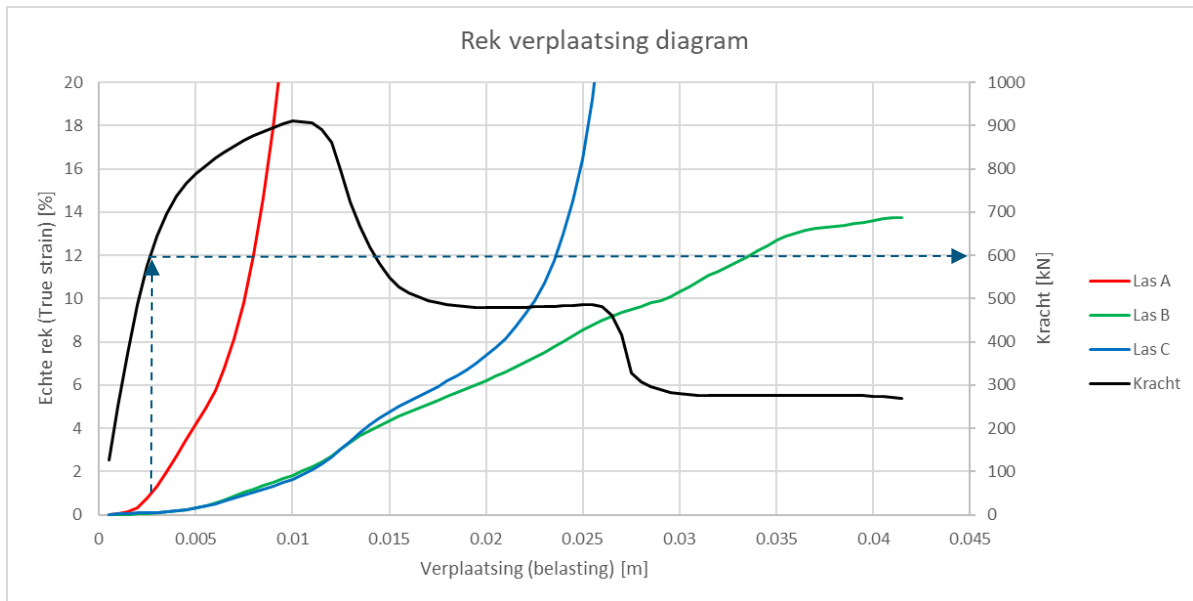
Figuur 4-28 Rekken van lassen in boven verbinding stramien 40.

In Bijlage F is de uiterste capaciteit van de verbindingen bepaald en is vastgesteld dat er grote rekken in de lassen optreden voordat de verbinding bezwijkt. Figuur 4-28 vergelijkt de rekken in de lassen met de optredende kracht in de bovenverbinding van vakwerkligger 40. Tijdens de stormachtige wind op 10 augustus 2019 was de extreme belasting op deze verbinding 580 kN, wat rekken geeft van ongeveer 1% in las A.

In Bijlage B is bepaald dat er 37 dagen zijn geweest met een hogere windsnelheid dan op 10 augustus 2019. Op één dag wordt de verbinding meerdere malen cyclisch belast met een kracht die vergelijkbaar is met de extreme kracht op die dag. De extreme kracht op de verbinding lag op deze dagen tussen de 600 en 800 kN. In de beschadigde toestand zou deze belasting grote rekken (1-2.5%) geven in de lassen.

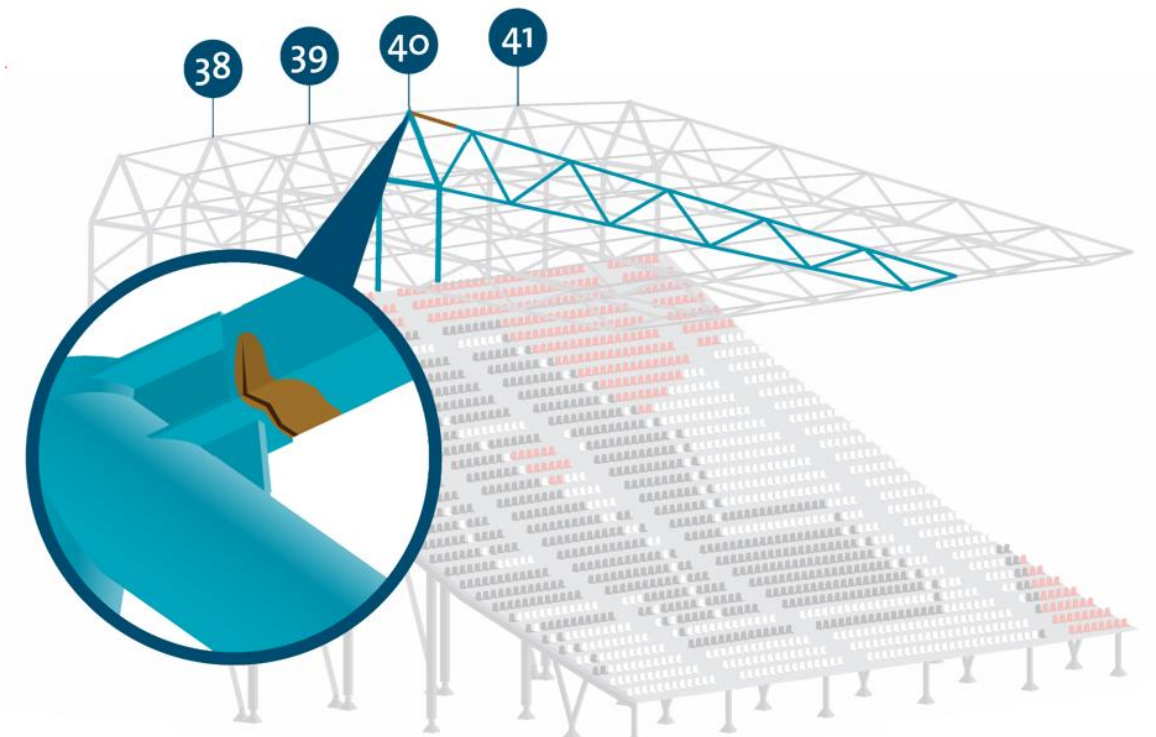
Figuur 4-30 Impressie van de scheur in de bovenverbinding van vakwerkligger 40

Gedurende de levensduur is de onderzijde van de bovenverbinding van vakwerkligger 40 gescheurd, een impressie is weergegeven in Figuur 4-30. Dit is waarschijnlijk bij een eerdere zware storm gebeurd. Bij het niet-destructief onderzoek is een scheur vastgesteld bij de bovenverbinding van vakwerkligger 43, zie Figuur 4-31. Deze scheur is vrij recent en lijkt op de initiële scheur in de bovenverbinding van vakwerkligger 40. De scheur aan de zijwanden van 40 kwam hoger dan bij 43. Dit volgt uit de corrosie aan de binnenzijde van de koker bij vakwerkligger 40. Hiervoor moet ook de scheur aan de onderzijde wijder zijn geweest. Daarnaast is er meer materiaal gecorrodeerd dan bij vakwerkligger 43 waardoor de scheur aan de onderzijde nog wijder is geworden.

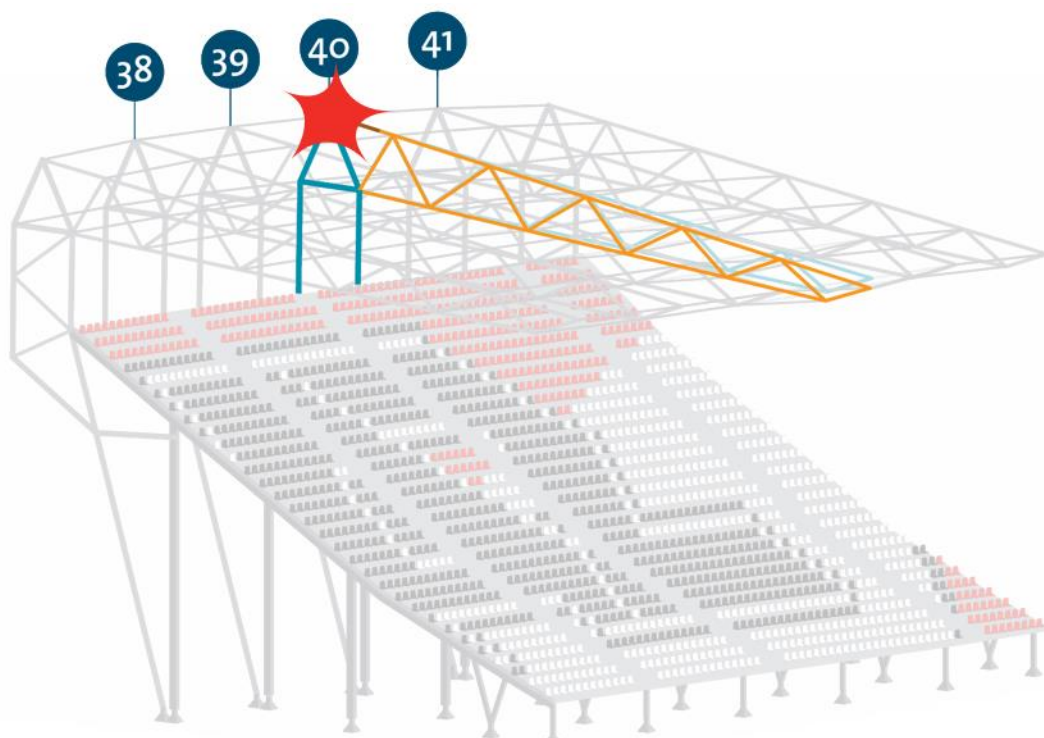
Figuur 4-32 Bezijken van de bovenregel door neerwaartse windbelasting

Op de dag van instorting bezwijkt de bovenregel van vakwerkligger 40 als eerste door een grote neerwaartse windbelasting. Hierdoor wil de vakwerkligger gaan draaien rondom de verbinding van de onderregel. Dit is weergegeven in Figuur 4-32. Bij kleine rotaties van de vakwerkligger verplaatst de bovenregel vooral horizontaal, parallel met het dakvlak. Hierdoor worden de dakplaten in-het-vlak belast. Deze schijfwerking van het dakvlak zorgt ervoor dat de kracht van vakwerkligger 40 herverdeeld wordt naar de naastliggende vakwerkliggers. Deze krachtswerking is weergegeven in Figuur 4-33.

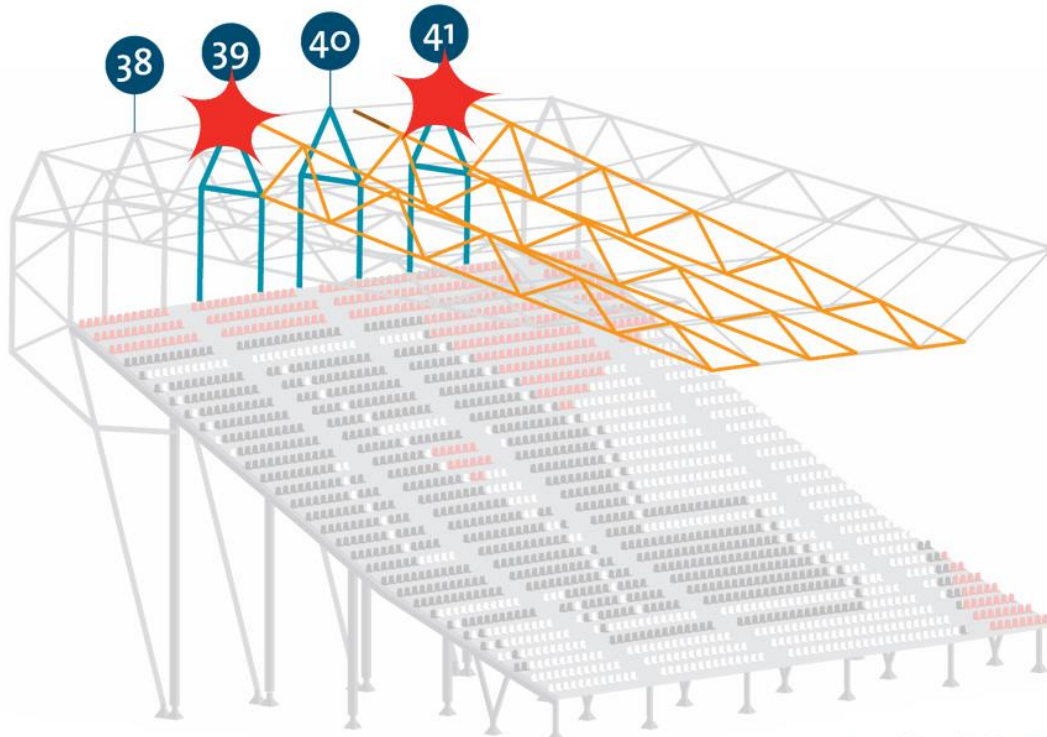
Figuur 4-34 Grote vervorming van het dak na bezwijken van bovenverbindingen van vakwerkliggers 39, 40 en 41.

Door de schijfwerking in het dak en de herverdeling bezijken vervolgens de verbindingen van de bovenregel van vakwerkliggers 41 en 39. Dit deel van het dak begint nu als geheel te roteren om de verbindingen van de onderregels. Deze situatie met grote vervormingen is weergegeven in Figuur 4-34.

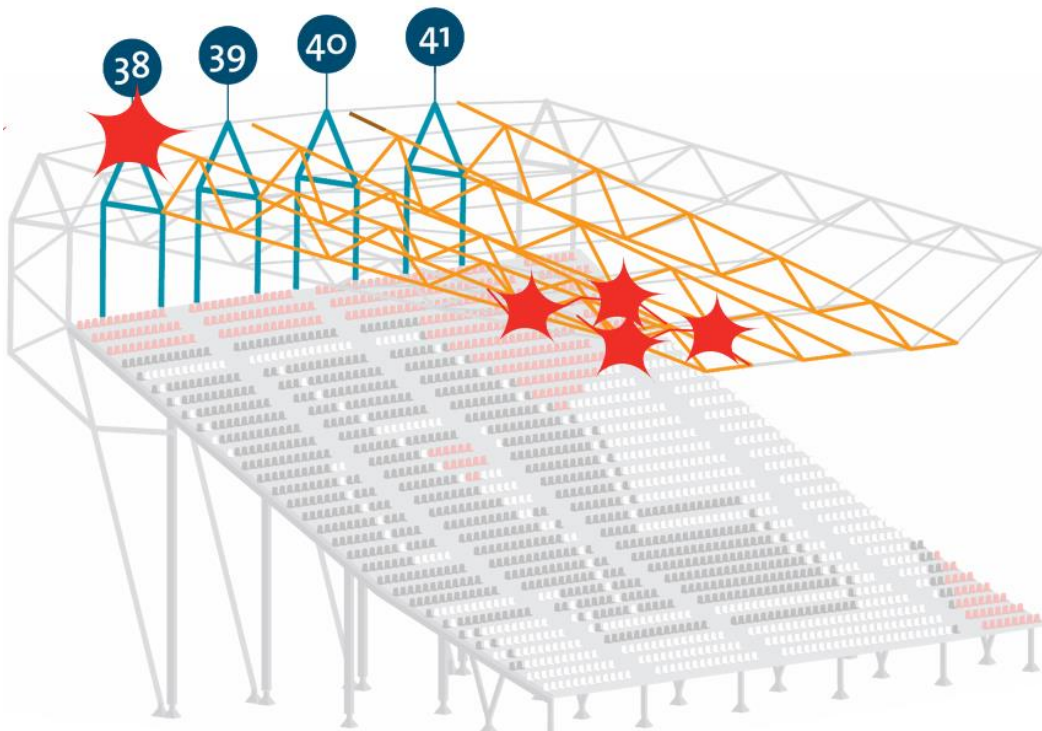
Figuur 4-35 Constructie nadat vakwerkligger 38 door herverdeling via de gordingen is bezweken

Door de grote vervormingen van het dak wordt er een tweede draagweg gevormd door de gordingen tussen de vakwerkliggers. De krachten in de bezweken vakwerkliggers worden nu via de gordingen naar de vakwerkliggers 38 en 42 afgedragen. Hierdoor wordt vakwerkligger 38 overbelast en bezwijkt, net als de verbindingen van de gordingen tussen vakwerkligger 37 – 38 en 38 – 39. Dit is weergegeven in Figuur 4-35.

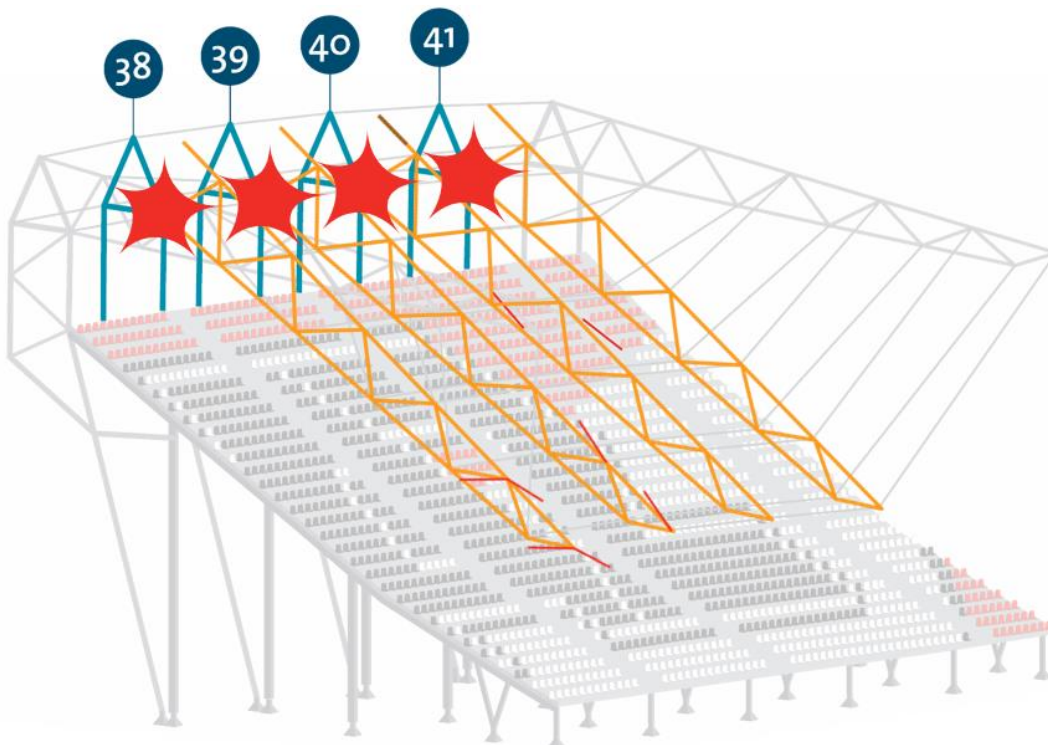
Figuur 4-36 Constructie nadat de onderverbindingen van vakwerkligger 38 t/m 41 zijn bezweken

Uiteindelijk bezwijken de verbindingen van de onderregel van de vier vakwerkliggers doordat deze hun rotatiecapaciteit bereiken. Hiermee is er geen verbinding meer tussen de bezweken vakwerkliggers en de rest van de dakconstructie en valt het dak in vrije val het laatste stuk op de tribune. Nadat de vakwerkliggers landen op de tribune schuiven deze naar beneden doordat de tribune steil afloopt. Daarmee wordt de eindsituatie van de instorting bereikt.

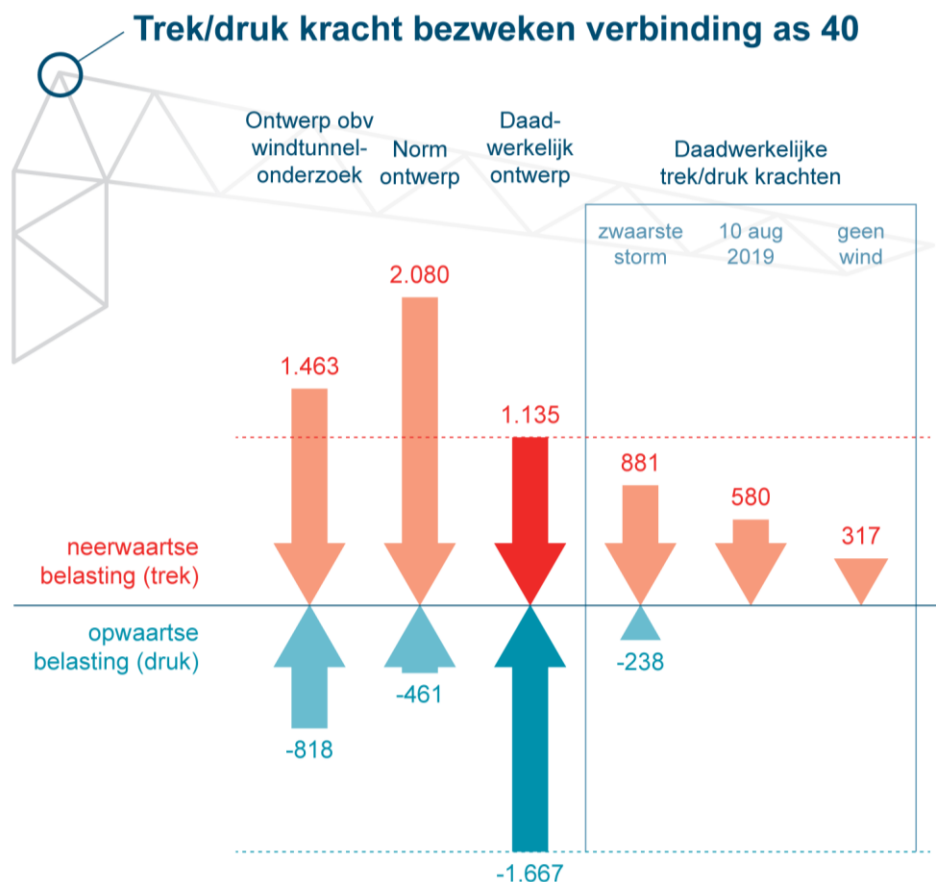
Figuur 5-1 Normaalkrachten in de bovenregel van vakwerkligger 40 voor verschillende gevallen

De norm laat ook het gebruik van windtunnelonderzoek toe om de windbelasting te bepalen. Dit is bij het ontwerp niet gedaan, maar dit had wel gekund. Het belastingeffect behorend bij het door RWDI uitgevoerde windtunnelonderzoek is opgenomen in Figuur 5-1. De in het ontwerp aangehouden normaalkracht is 14% hoger ($1.667 / 1.463$) dan de normaalkracht volgens het windtunnelonderzoek. Hypothese 2 is dus niet van invloed op de instorting omdat er een hogere waarde is gebruikt dan de waarde waarmee gerekend had kunnen worden.

Aan de rechterzijde van Figuur 5-1 zijn de daadwerkelijk opgetreden belastingen gedurende de levensduur weergegeven. De normaalkracht op de dag van instorting is 65% van de maximaal opgetreden normaalkracht gedurende de levensduur. Er was dus een significante invloed van degradatie gedurende de levensduur.
